El Corral de la Montería de Sevilla: metodología y resultados en su reconstrucción virtual

Piedad Bolaños Donoso, Universidad de Sevilla,
Vicente Palacios, Alquivira. Diseño y Producción, S. L.
Mercedes de los Reyes Peña, Universidad de Sevilla
Juan Ruesga Navarro, Arquitecto y Escenógrafo

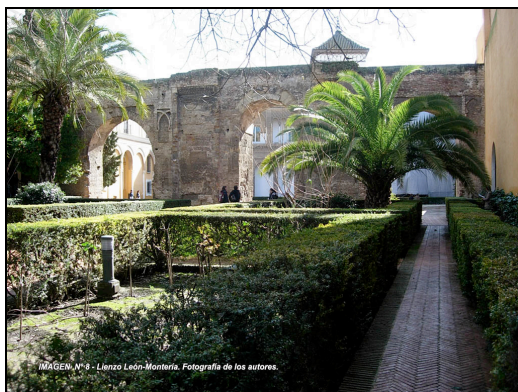
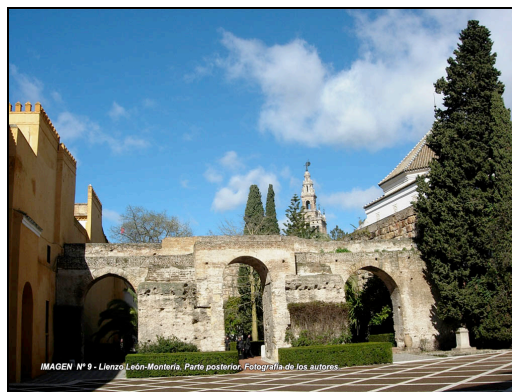
- Muralla del Patio de la Montería o lienzo León-Montería (coincidencia de los huecos del muro) [Imágenes 8: Lienzo León-Montería y 9; Lienzo León-Montería, parte posterior].

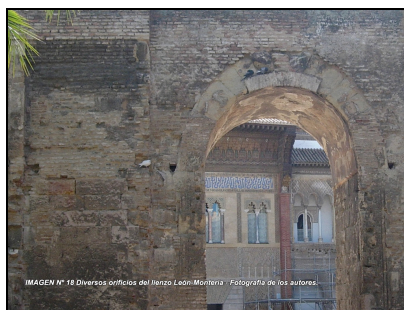
Respecto a la fachada del escenario (Imagen 17: Hipótesis del estado original. Sección y alzado), como las alturas de sus distintas galerías no vienen dadas en la sección original, les hemos atribuido unas proporciones aproximadas, refrendadas por el análisis visual del lienzo León-Montería (pared de fondo del corral) que nos muestra diversos orificios en los que se introducirían las cabezas de la vigas que soportaban los distintos pisos del cuerpo del escenario o “teatro” (Imagen 18: Diversos orificios del lienzo León-Montería).

Si nos acercamos más a alguno de esos orificios, se aprecia en su parte superior el hueco de la viga propiamente dicho y debajo otro que serviría probablemente para alojar un canecillo que reforzara ese punto de aquella (Imagen 19: Detalle de uno de los orificios del lienzo León–Montería). El tablado (Imagen 17: Hipótesis del estado original. Sección y alzado), ya que el suelo del patio estaba igualado y que los espectadores se sentaban delante de aquel en sillas y bancos, debía de tener una altura de 1.50 m, más o menos similar a la que Ángel García Gómez otorga al de la Casa de las comedias de Córdoba (1.39 m) (1990, pp. 70-71), difiriendo de los 2.50 m que le atribuye Sentaurens (1984, vol. I, pp. 328-329). Altura esta ya cuestionada por John J. Allen, al situarlo a no más de metro y medio (Ruano de la Haza-Allen, 1994, pp. 223-224).

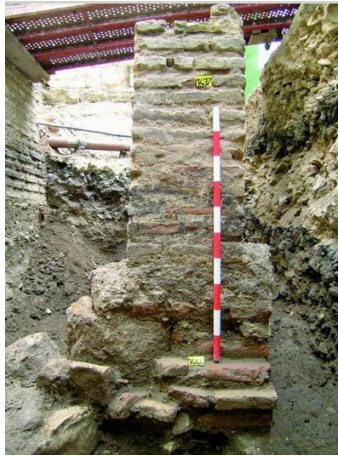
Imagen 20. Pilar del soporte del tablado del corral de la Montería (Tabales Rodríguez, p. 30, foto 12).

- a) La recuperación de “uno de los pilares de ladrillo que sostendrían el tablado y los muros de ladrillo laterales, así como la base de la pequeña escalerilla situada en el fondo” (Imágenes 20: Pilar de soporte del tablado y 21: Detalle del foso)²⁹.

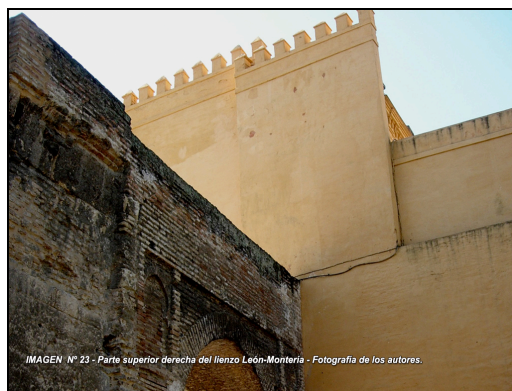
Al visitar hoy el patio donde estuvo el corral, se aprecian ciertas manchas negras en la parte superior del lienzo León-Montería, que le sirvió de pared medianera de fondo, las cuales quizá pudieran ser huellas del voraz incendio de 1691 (Imagen 23: Parte superior derecha del lienzo León-Montería).
